＼ 一歩前へ! / One More Step
パルトーンステップ
— paritone step —

薄型 PAシリーズ グロッシェブラック (T=4mm) の施工例

男子トイレのリニューアル工事例です。

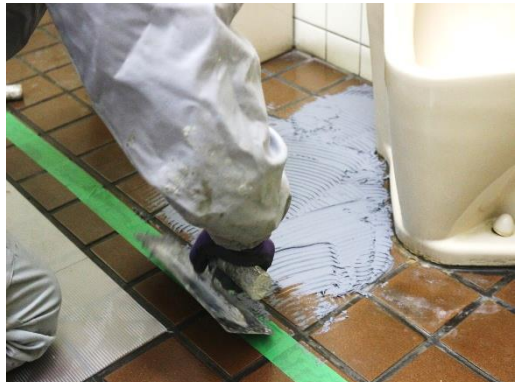
04_接着剤は必ず全面接着で端部まで

端部まで接着剤が塗布されていないと破損の危険性がございます。

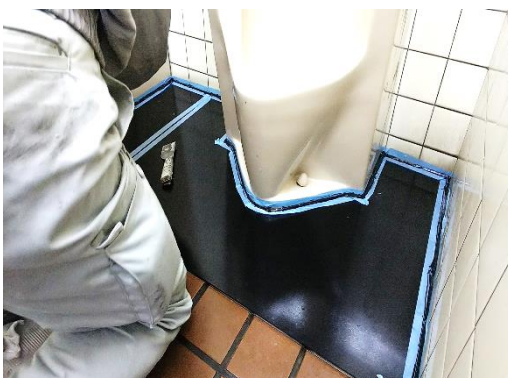
05_設置、シール

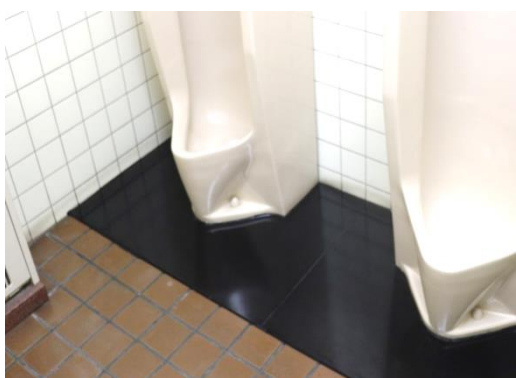
06_完成

一般的な汚垂石に比べ薄型の為、下地に直接貼って頂いても僅かな段差で納まります。

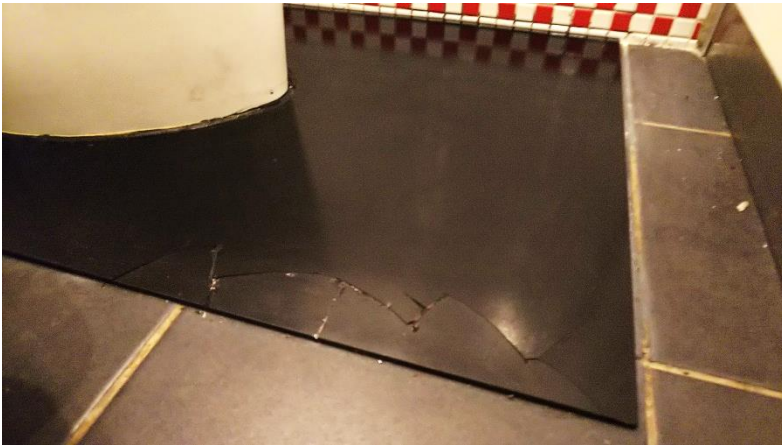
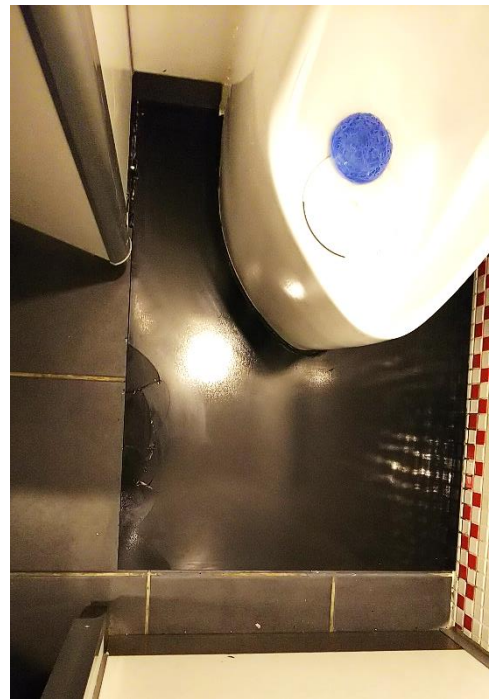
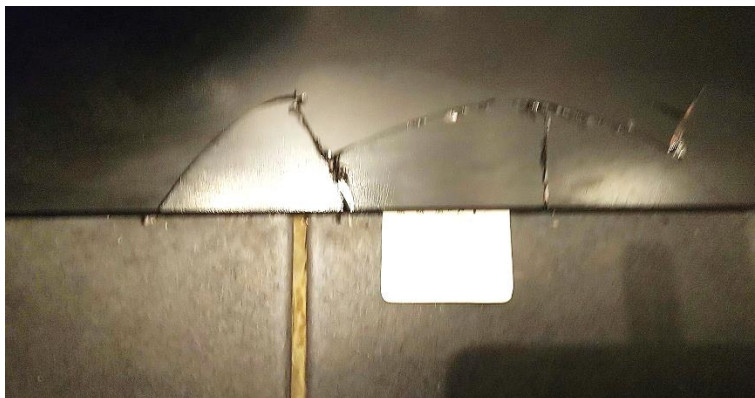
以下は接着剤を全面に塗布せずに、点付けした結果破損した例です。

板材と床との間に名刺が入る隙間があります。

接着剤を端部まで塗布をしていない場合、この様な破損につながる恐れがあります。

全面に塗布をする事でこの様な事は防ぐことができます。
